### 3. 基礎・地盤に関する紛争の類別 事例：因果関係の特定と修復技術の 現状と課題

高幣, 喜文

### 3. 基礎・地盤に関する紛争の類別事例

#### －因果関係の特定と修復技術の現状と課題－

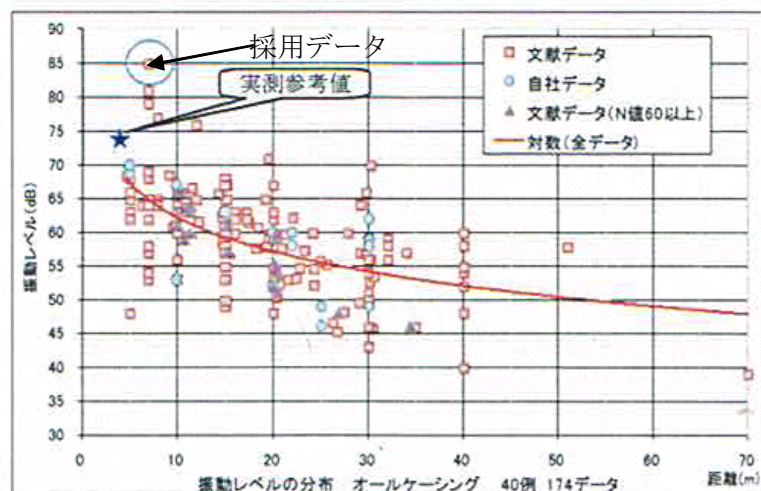
図 - 1.2 オールケーシング工法の実測振動レベル

- ① 振動源として、過去の類似工事の中で申立人の主張に最も有利な振動レベルを採用しても、振動とひび割れ等との因果関係は否定されている。
- ② 本現場は15cmを超える玉石混じりの地層であり、オールケーシング工法は適合性が高い。
- ③ 25.5m位置での工事振動の測定結果では、施工時振動は最大でも67デシベルであり、同じ箇所の暗振動は75デシベルであった。因果関係は、到達振動レベルを理論上考えられる最大値(82デシベル)に設定して、検討した結果である。
